## Fotoverslag: Technische vaststellingen

Adres: Penitentenstraat 26, 9500 Geraardsbergen

Datum: 14/09/2022

# TECHNISCH VERSLAG VAN HET ONDERZOEK VAN DE KWALITEIT VAN ZELFSTANDIGE WONINGEN

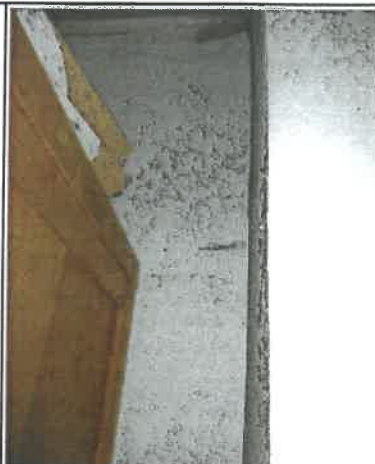
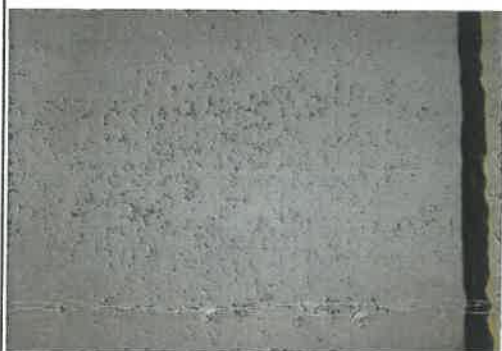
Foto 2: 21: vervorming en/of scheurvorming van gevelvlak of gevelelementen

Foto 3: 21: vervorming en/of scheurvorming van gevelvlak of gevelelementen

Foto 4: 21: vervorming en/of scheurvorming van gevelvlak of gevelelementen

Verticale en horizontale scheuren in de buitenmuren.

Langs het raam in de achtergevel zijn er zowel links als rechts van het raam horizontale scheuren vastgesteld.

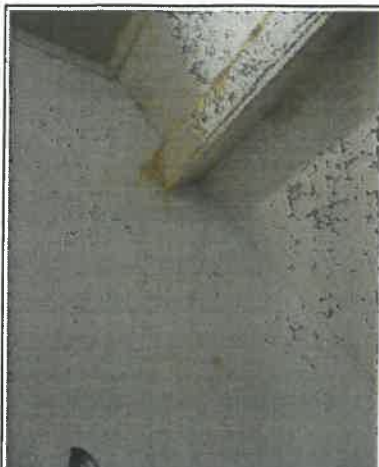
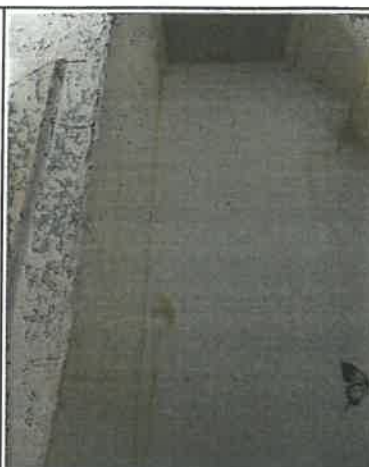
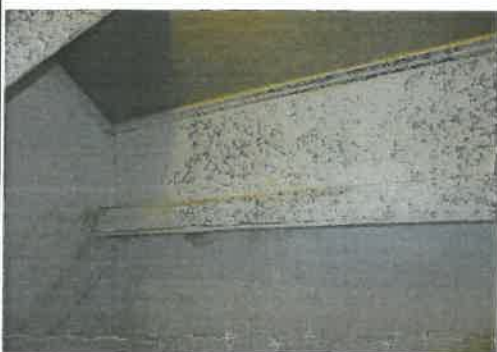
Foto 6: 101: insijpelend vocht

Foto 7: 101: insijpelend vocht

Foto 8: 101: insijpelend vocht

Er is vochtschade zichtbaar op de slaapkamer op de tweede verdieping.

Volgens de bewoner komt er water binnen tijdens regenbuien.

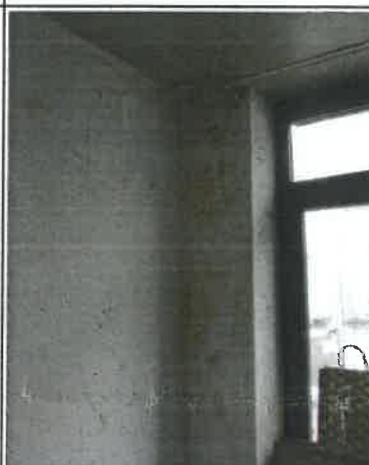
Foto 9: 111: opstijgend vocht / doorslaand vocht

Vochtschade op de buitenmuur in de leefruimte t.h.v. de voorgevel.

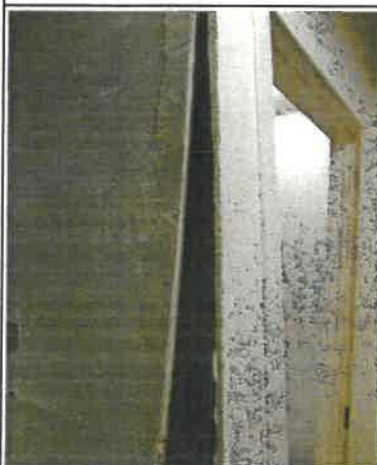
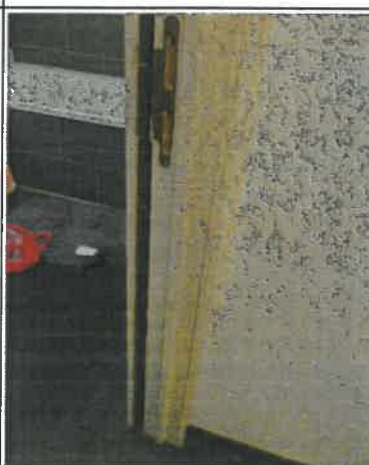
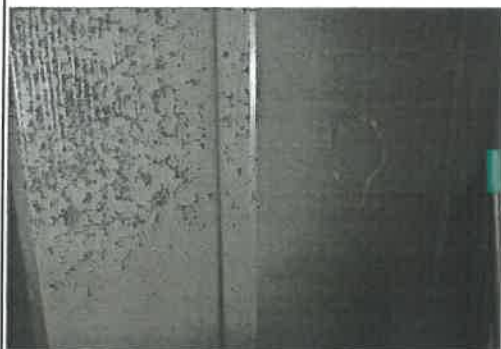
Foto 10: 153: beschadiging (excl. vochtschade) of verwerking / noodzakelijke afwerking ontbreekt

Foto 11: 153: beschadiging (excl. vochtschade) of verwerking / noodzakelijke afwerking ontbreekt

Foto 12: 153: beschadiging (excl. vochtschade) of verwerking / noodzakelijke afwerking ontbreekt

De binnendeur in de keuken en van de slaapkamer op de verdieping zijn beschadigd.

De wand in de badkamer t.h.v. de binnendeur is gedeeltelijk losgekomen.

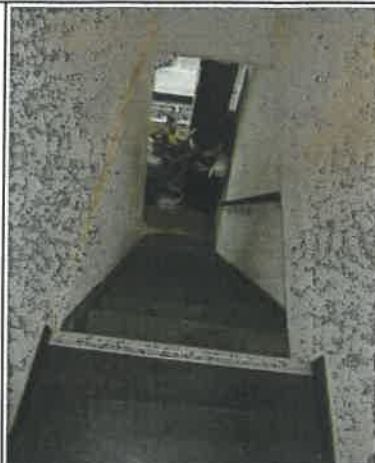
Foto 13: 171: trappen, overlopen, borstweringen met gebruiksonveilige elementen ( te steil / gebreken ...) / trap naar een woonfunctie ontbreekt

De trapeuning naar de tweede verdieping loopt niet over de volledige lengte door.

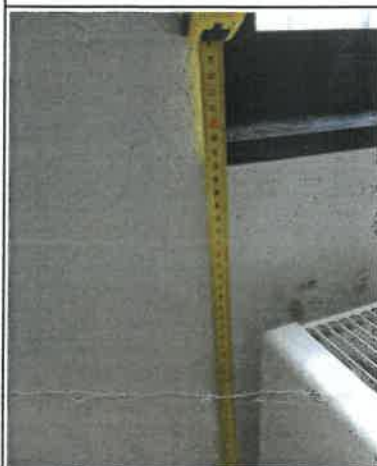
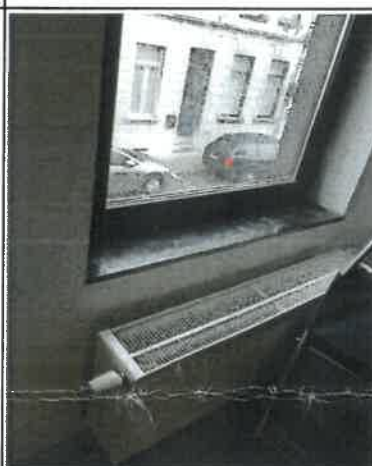
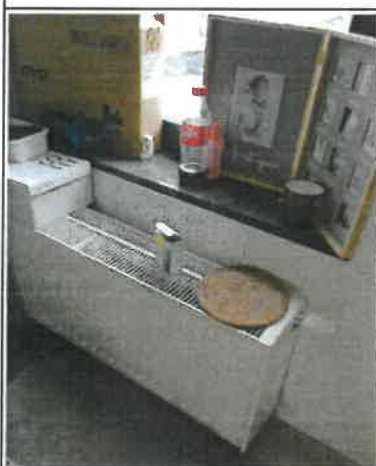
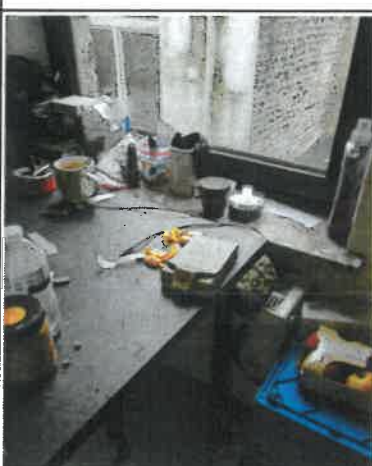
Foto 14: 233: ontbrekende of onvoldoende hoge/stevige borstwering bij lage ramen (vanaf eerste verdieping)

Foto 15: 233: ontbrekende of onvoldoende hoge/stevige borstwering bij lage ramen (vanaf eerste verdieping)

Foto 16: 233: ontbrekende of onvoldoende hoge/stevige borstwering bij lage ramen (vanaf eerste verdieping)

Foto 17: 233: ontbrekende of onvoldoende hoge/stevige borstwering bij lage ramen (vanaf eerste verdieping)

De ramen op de eerste verdieping zijn onvoldoende hoog (< 75 cm) en niet beveiligd met een stevige borstwering.
